| Atlas de Inundaciones<br>Temporada de Lluvias 2024<br>Cuenca del Río Lerma | | | |
| Atlacomulco | | | |

**Atlas de Inundaciones**

Temporada de Lluvias 2024  
Cuenca del Río Lerma

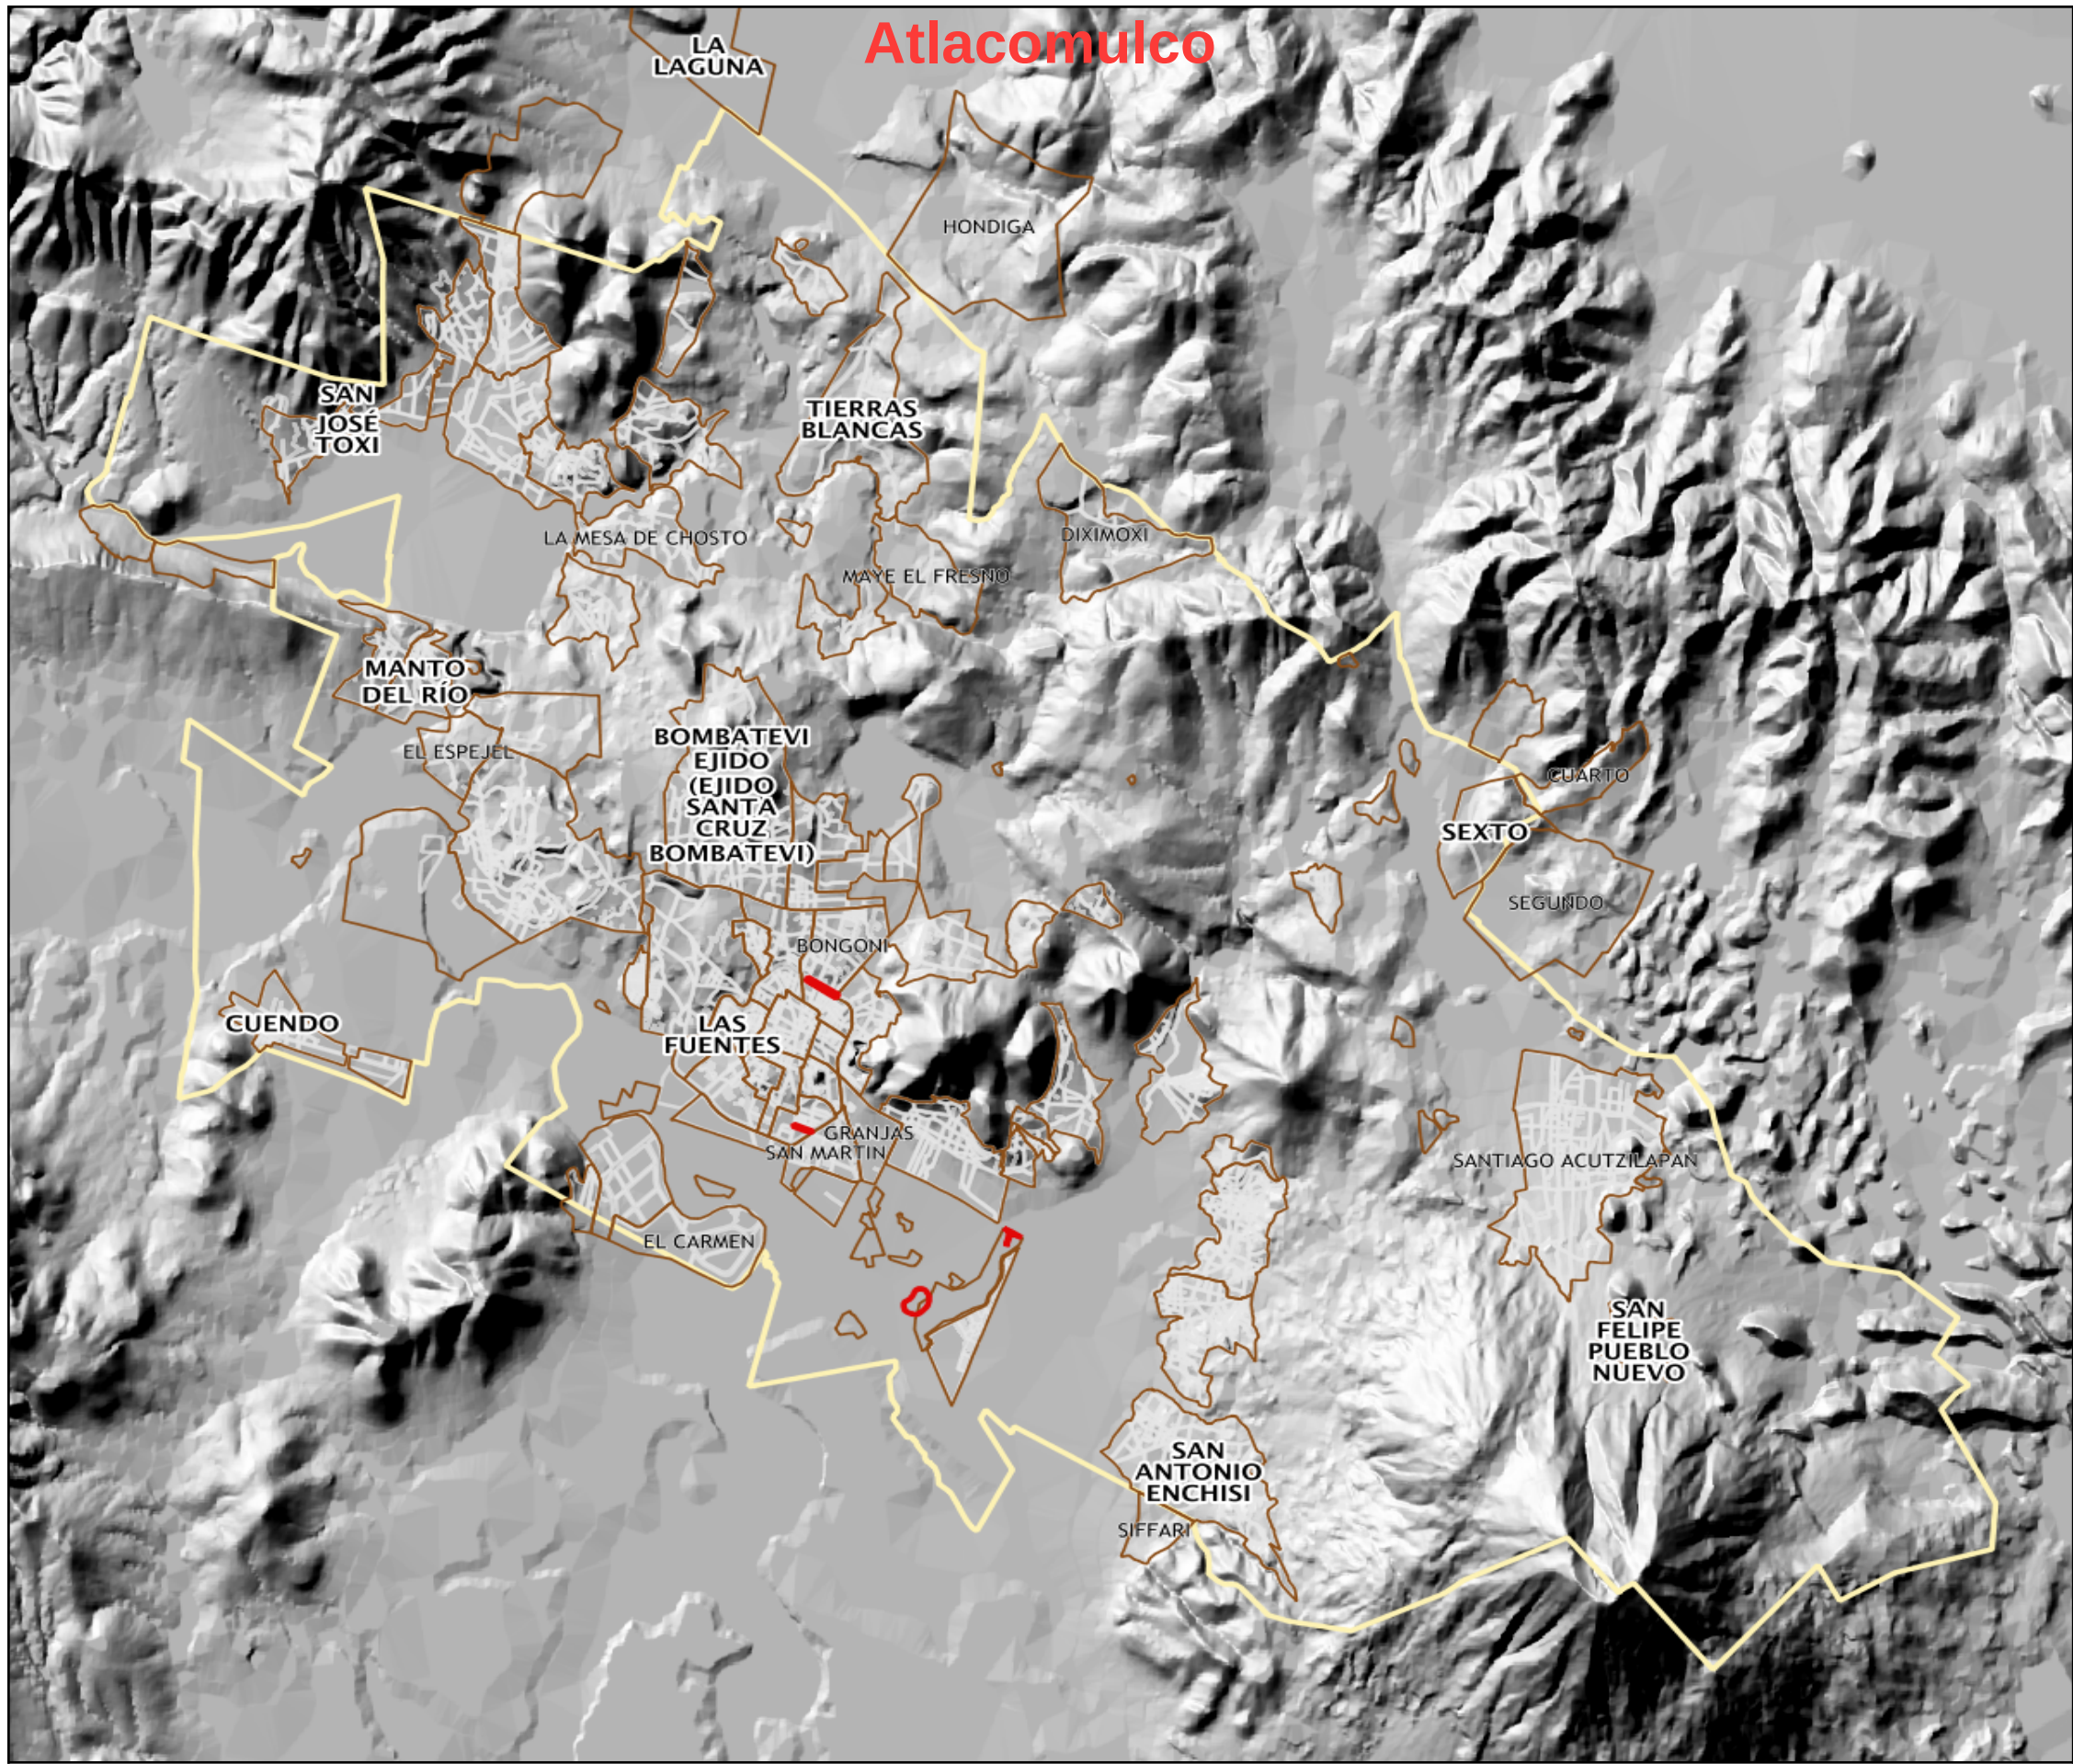
#### Sitios afectados por inundación

| Clave de Sitio | Tipo Fenomeno | Población Vulnerable (No. de Hab) | Superficie Afectada (m²) |
| ATL-01 | Encharcamiento | 0 | 27376.0 |
| ATL-11 | Inundación Rural | 30 | 81126.0 |
| ATL-02 | Inundación Urbana | 50 | 8666.0 |
| ATL-20 | Inundación Urbana | 130 | 8068.0 |

| Totales | 4 | 210 | 125236.0 |

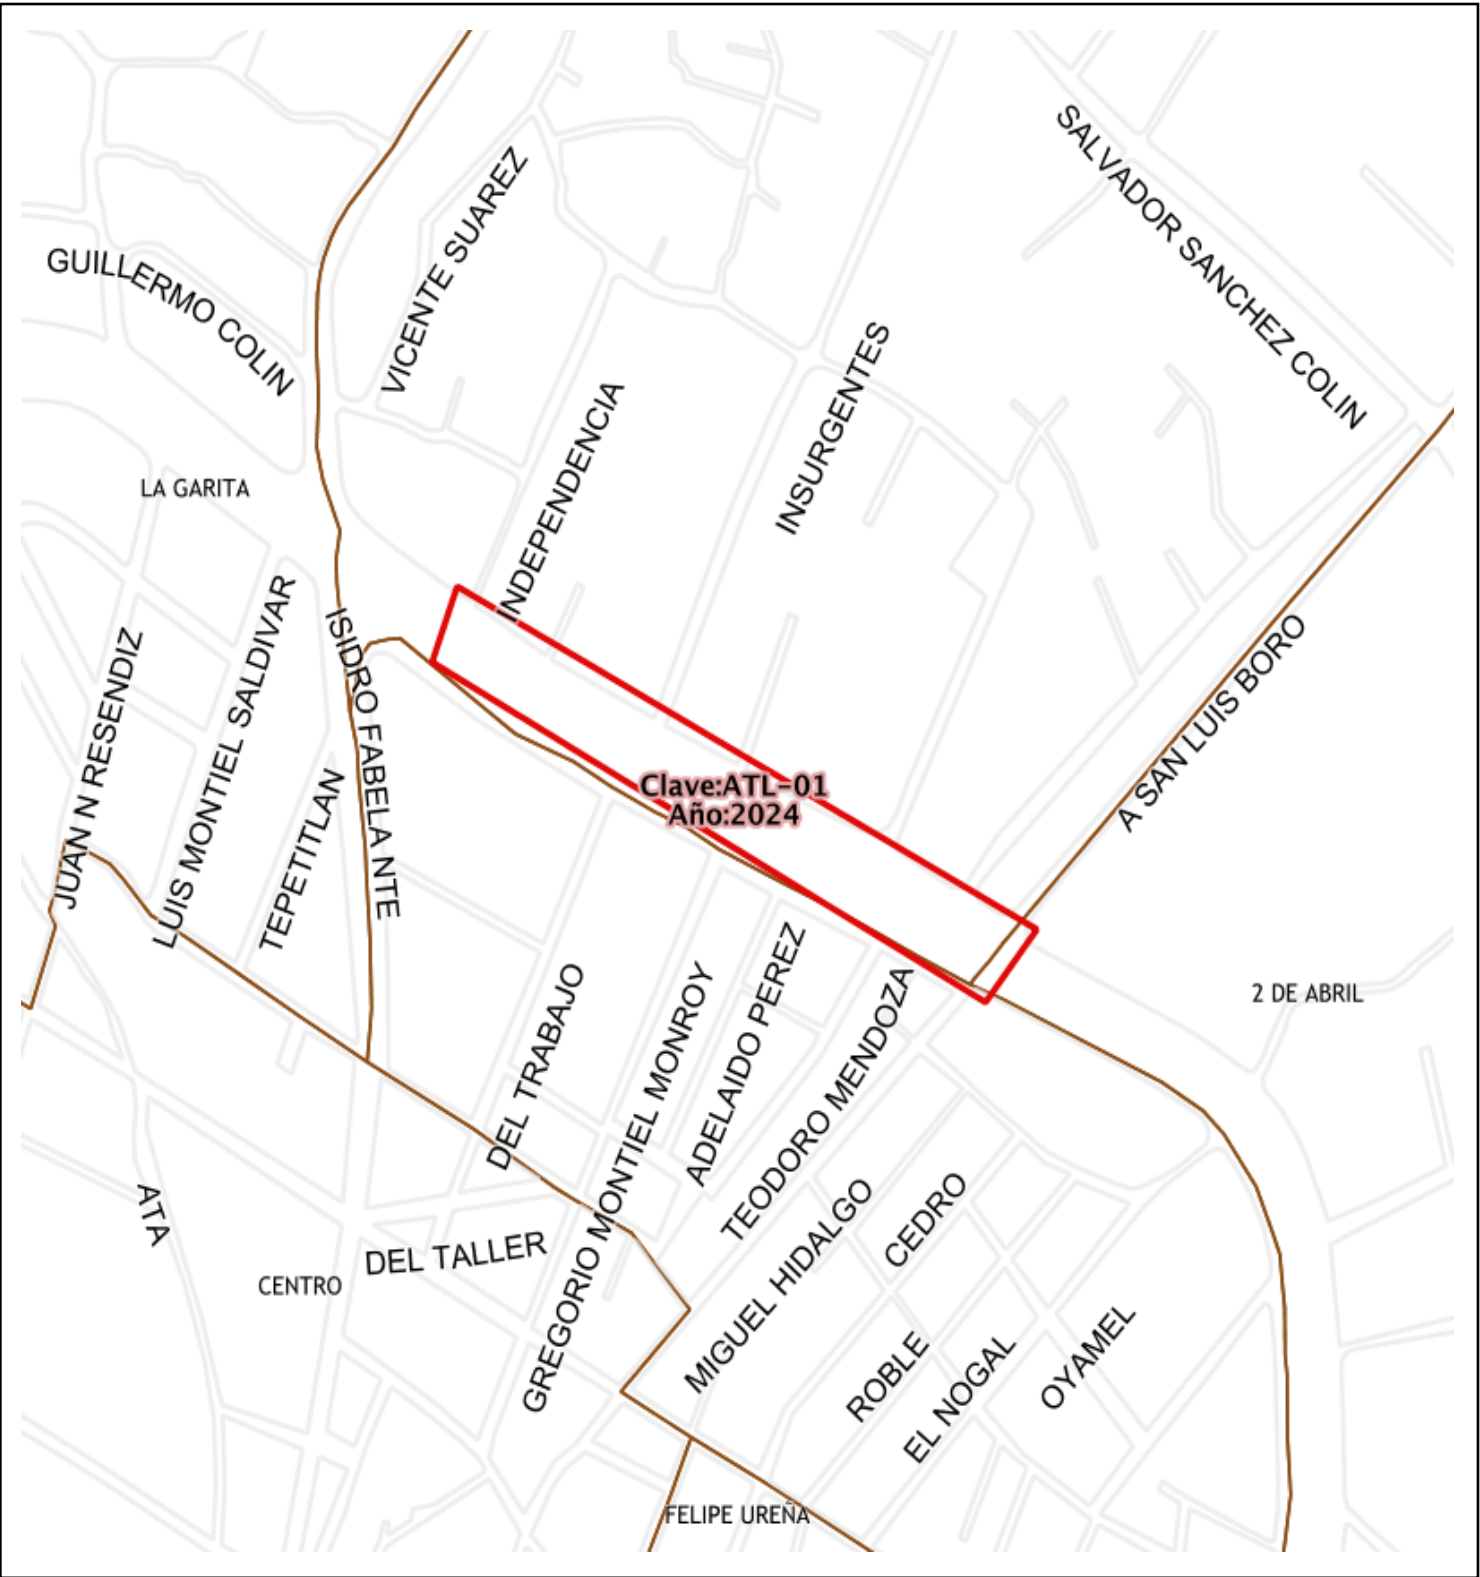
| Clave de Sitio | Tipo de evento | Población Vulnerable (No. de Hab) | Superficie Afectada (m²) |
|---|---|---|---|
| ATL-01 | Inundación Urbana | 0 | 27,376 |

Sitios afectados por inundación

| Clave de Sitio | Tipo de evento | Población Vulnerable (No. de Hab) | Superficie Afectada (m²) |

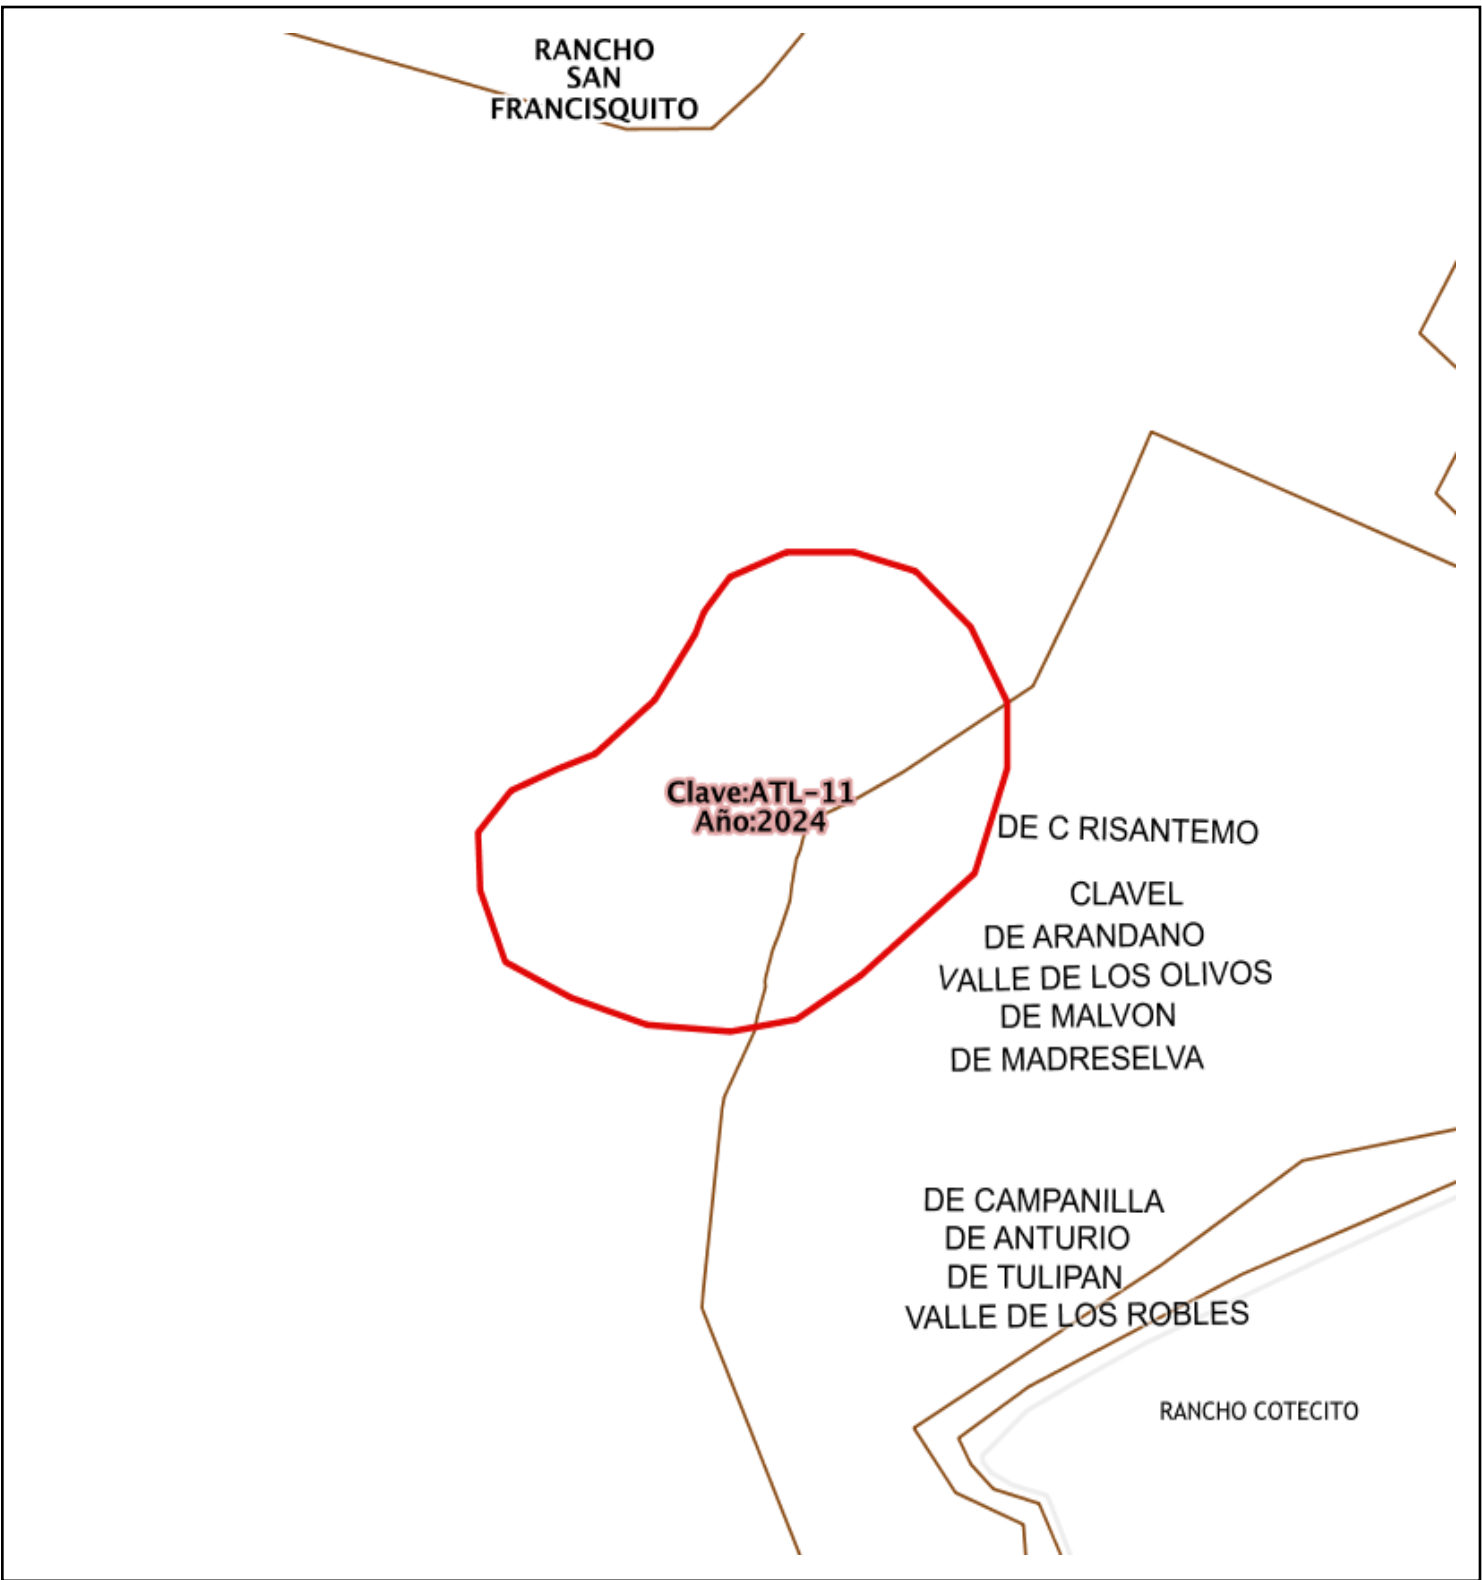
| Clave de Sitio | Tipo de evento | Población Vulnerable (No. de Hab) | Superficie Afectada (m²) |
|---|---|---|---|
| ATL-11 | Inundación Rural | 30 | 81,126 |

| Gerencia regional: Atlacomulco - Jilotepec | Clave del sitio: ATL-11 | Temporada de lluvias: 2024 |

| <b>III.- Problemática</b><br><br>Causas: Desbordamiento de cauces, Otros<br><br><br>Descripción: La inundación fue ocasionada por la precipitación pluvial intensa lo que provocó el aumento del río Lerma, causando la saturación del sistema del drenaje. |

Sitios afectados por inundación

| Clave de Sitio | Tipo de evento | Población Vulnerable (No. de Hab) | Superficie Afectada (m²) |

| Personal de la CAEM realizó trabajos de limpieza y desazolve de la red de drenaje, apoyados de 2 bombas Thompson, camiones de pipas de agua potable. | CAEM |

| Programas de limpieza y desazolve de la red de drenaje. | H. Ayuntamiento |

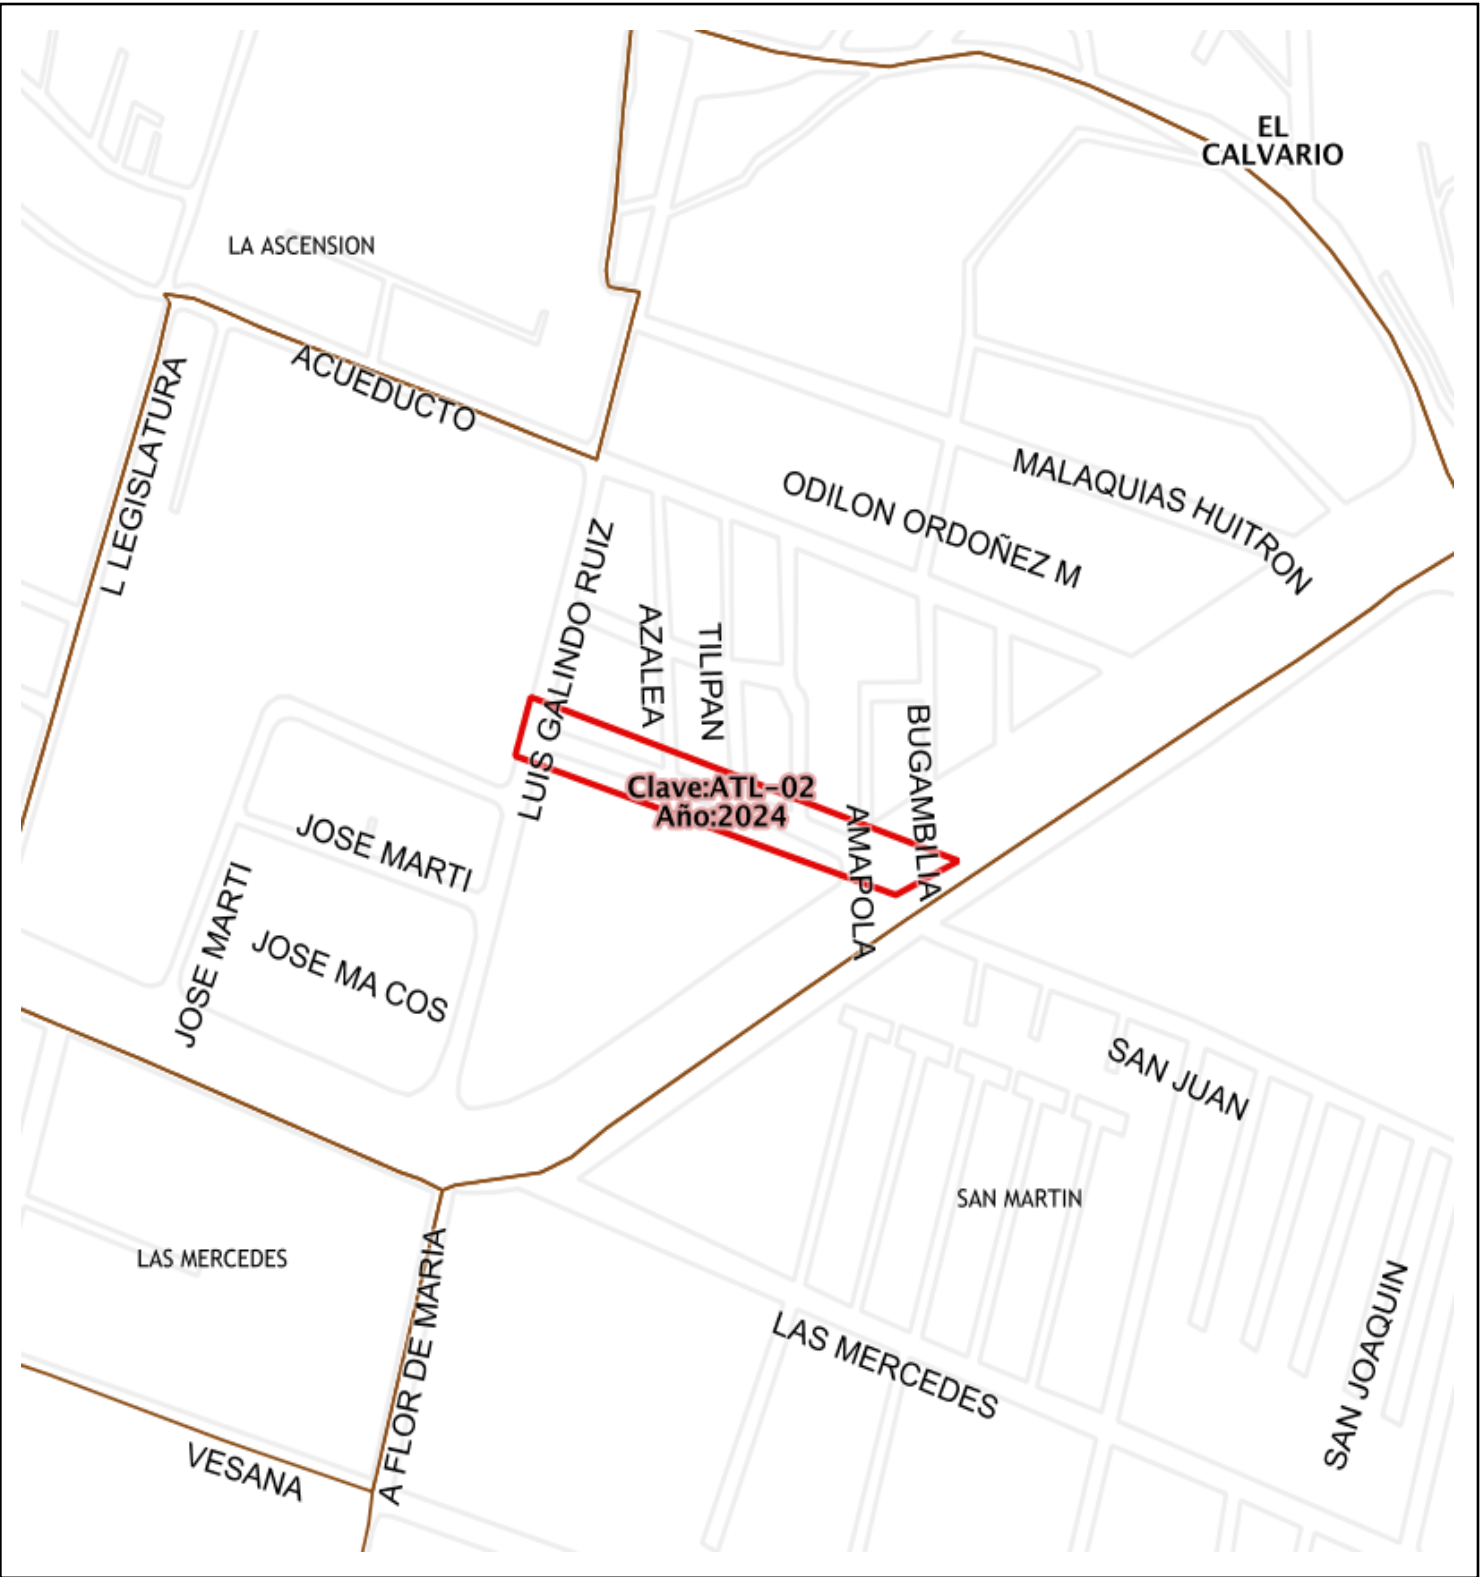
| Clave de Sitio | Tipo de evento | Población Vulnerable (No. de Hab) | Superficie Afectada (m²) |
|---|---|---|---|
| ATL-02 | Encharcamiento | 50 | 8,666 |

| Gerencia regional: Atlacomulco - Jilotepec | Clave del sitio: ATL-02 | |

| <b>III.- Problemática</b><br>Causas: Infraestructura hidráulica insuficiente, Otros<br><br>Descripción: Los encharcamientos se presentarán por la precipitación pluvial extraordinaria y la falta de mantenimiento de la infraestructura hidráulica la cual tambien resulto insuficiente y por lo tanto provocó encharcamientos en la vialidad. |

Sitios afectados por inundación

| Clave de Sitio | Tipo de evento | Población Vulnerable (No. de Hab) | Superficie Afectada (m²) |

| Personal de la CAEM realizarón trabajos de limpieza y desazolve de la red de drenaje. | CAEM |

| Programas de limpieza y desazolve de la red de drenaje. | Organismo Operador |
